## Relatório

### Situação dos Aterros Sanitários nos Municípios Participantes do Consórcio Intermunicipal de Resíduos Sólidos

Este memorial descritivo foi elaborado mediante vistoria técnica e análise dos processos existentes dos 17 Municípios de competência do Escritório Regional de Toledo participantes do Consórcio Intermunicipal de Resíduos Sólidos, relatando suas melhorias, precariedades bem como as respectivas licenças em vigência.

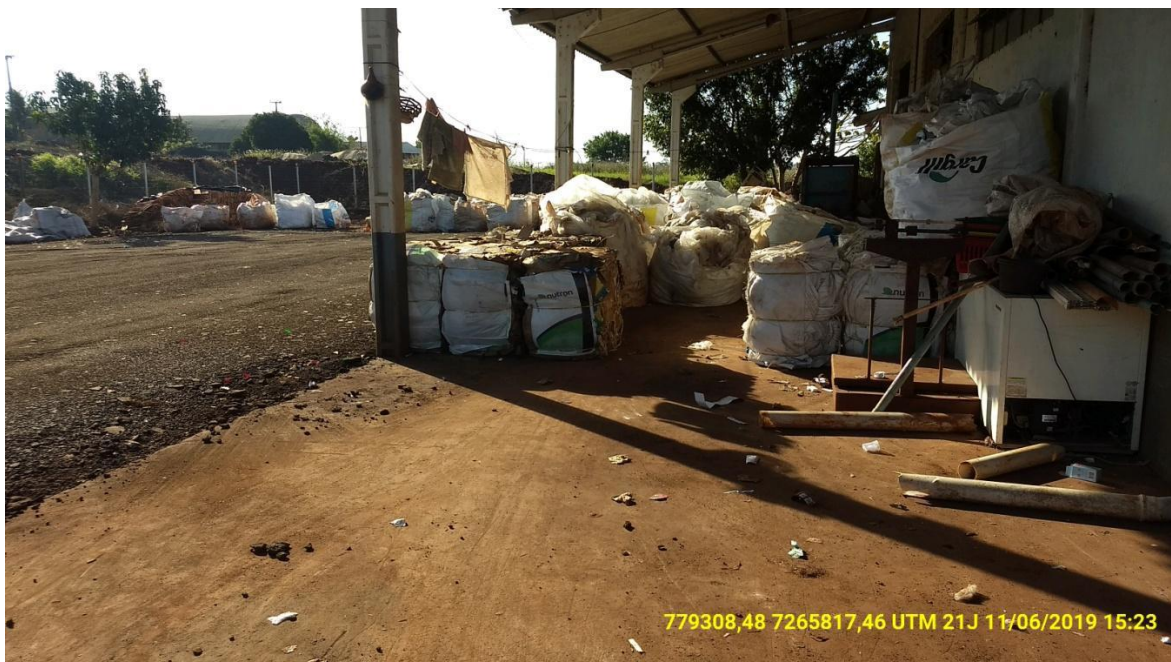
| Município | Localização (UTM) | Nº da licença | Situação da licença | Data | Situação do local |
|---|---|---|---|---|---|
| ENTRE RIOS DO OESTE | 779308.48 mE – 7265817.46, 21J | LAS - 129757 | Vigente - barracão | 28/07/2023 | Boas condições |

Disposição dos resíduos na central de triagem.

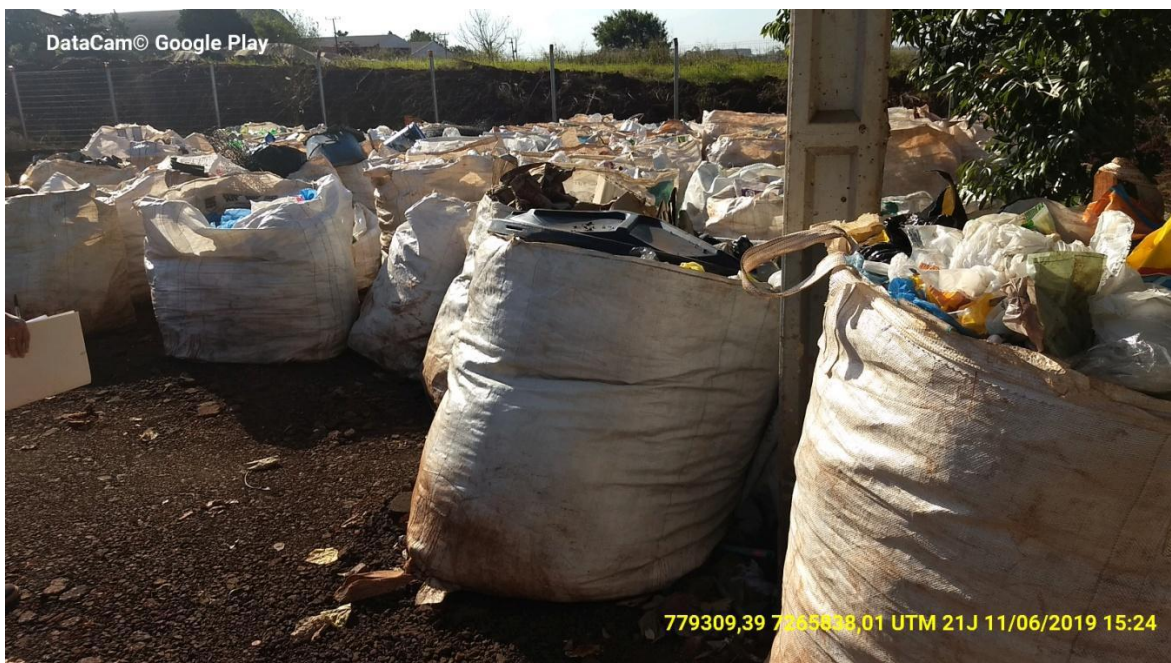
Disposição dos BAG's no local.

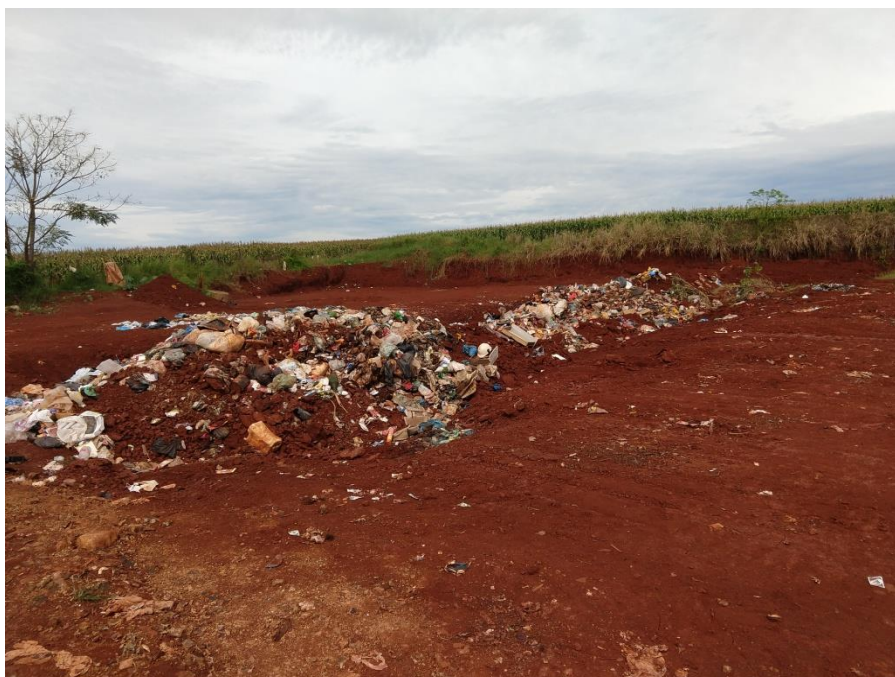
A área onde opera-se o aterramento de resíduos é isolada, mas apresenta técnica de operação inadequada com necessidade de melhorias (impermeabilização, sistemas de tratamento superficial e de percolado, sistema de tratamento de gases, etc).

Área atual do aterro municipal de Iracema do Oeste.

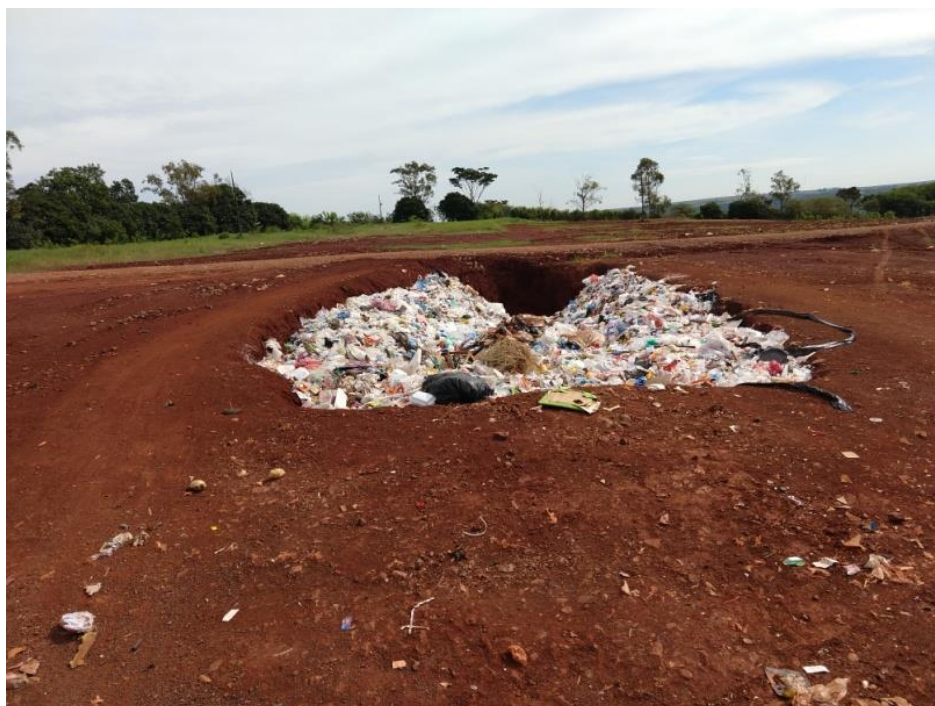
Recentemente a área foi readequada, apresentando algumas melhorias de operação, porém, a área ainda não apresenta as características básicas para enquadramento como aterro sanitário. A triagem é executada de forma adequada.

Vala em operação.

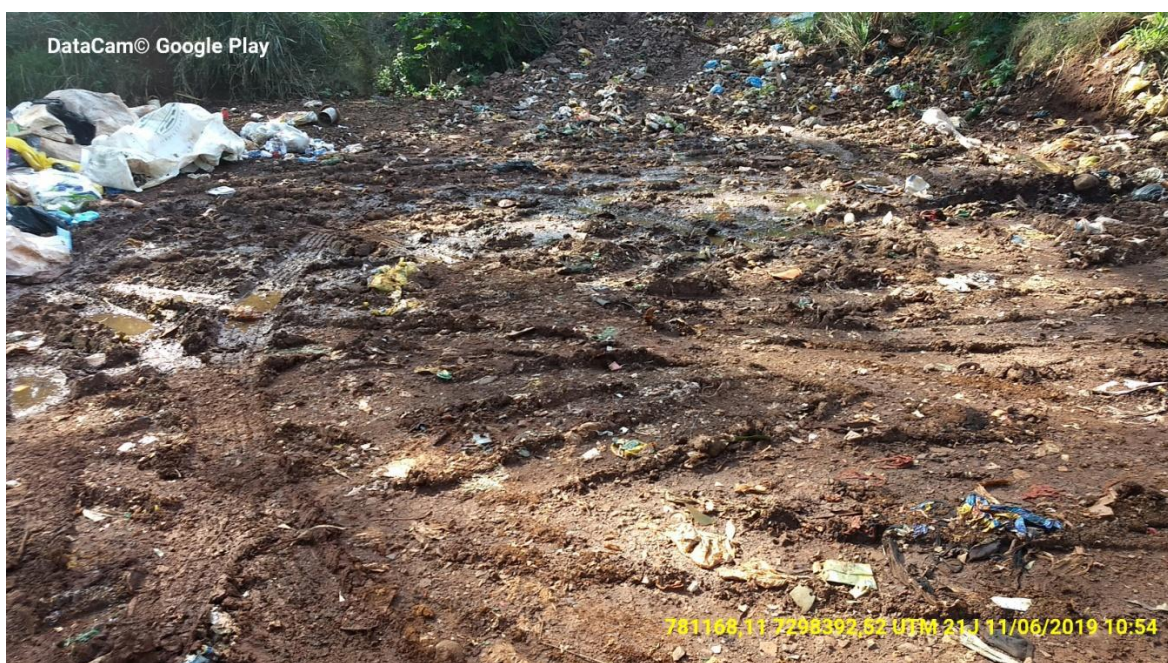
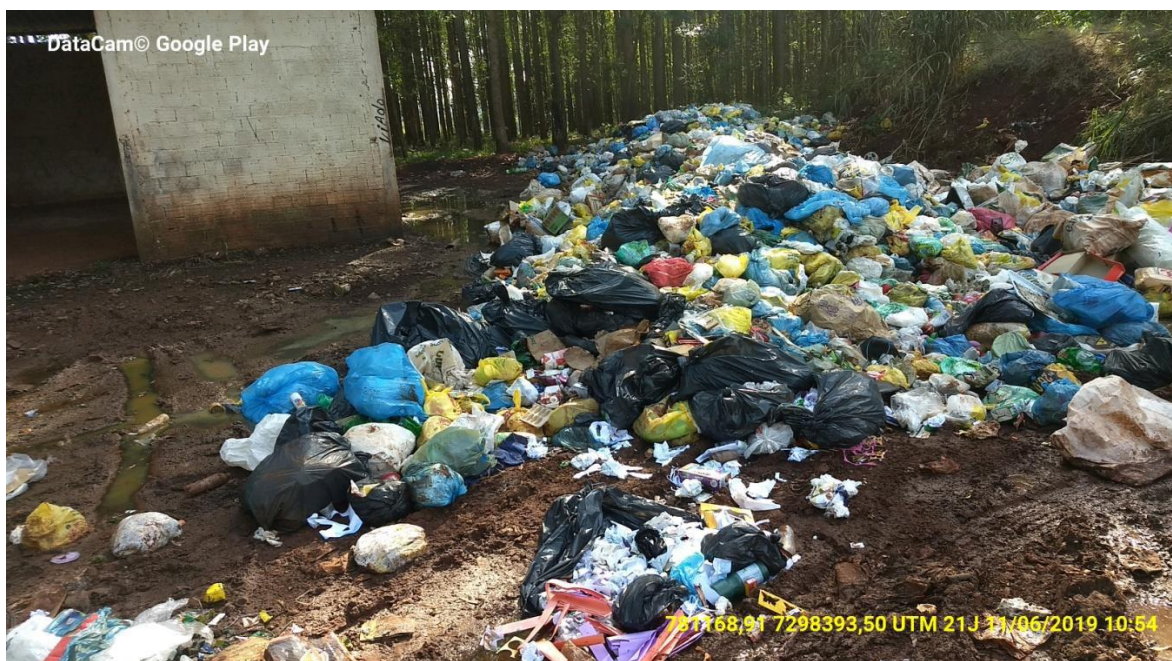
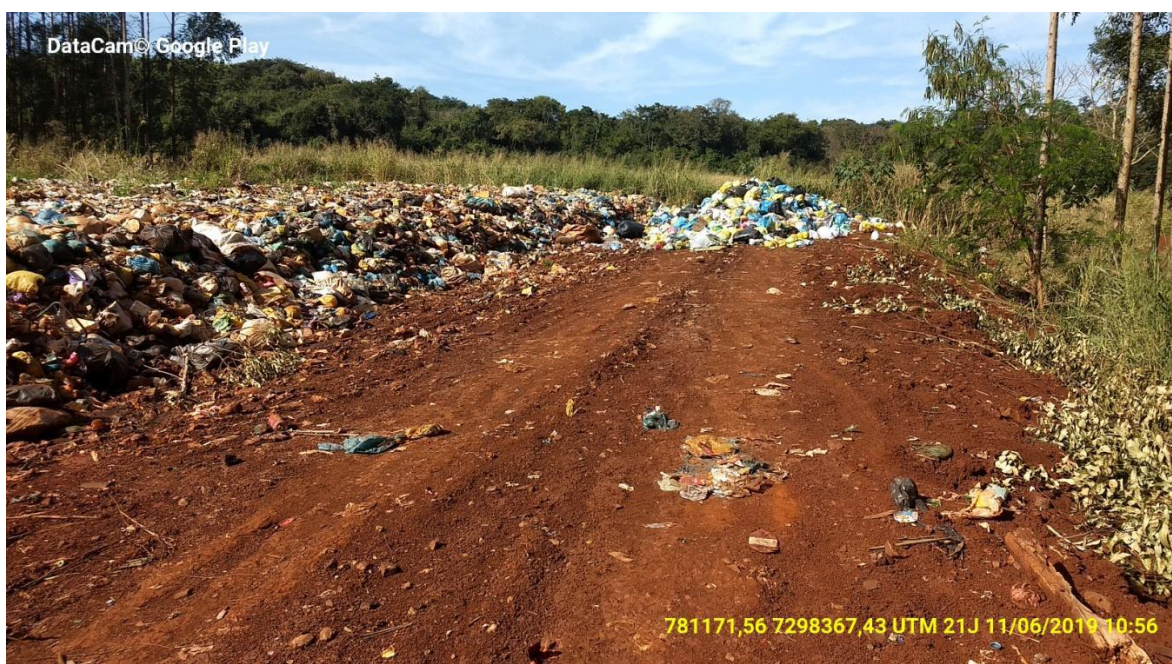
A área para aterramento de resíduos sólidos encontra-se em condições inadequadas de operação: resíduos sem camada de cobertura, inexistência de sistema de drenagem e tratamento de gases, inexistência de sistema de drenagem e tratamento de percolado, inexistência de sistema de drenagem superficial, inexistência de balança.

Área aterro da empresa CCK em Mercedes.

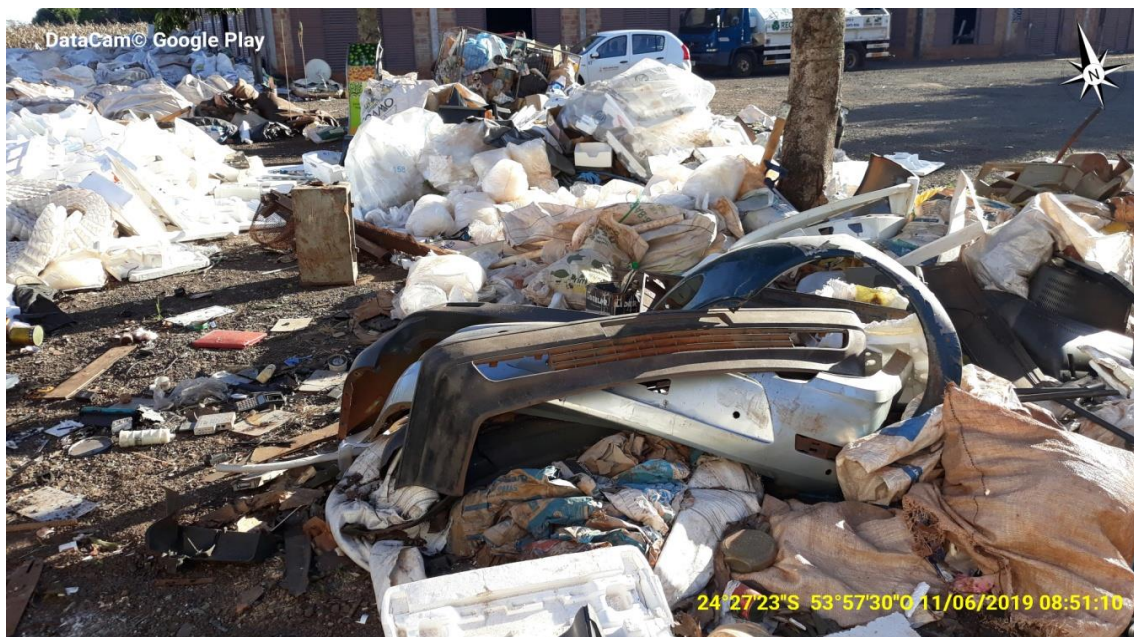
A coleta dos materiais recicláveis é feita pela prefeitura, grande parte dos resíduos encontra-se armazenado no pátio, fora da área coberta (inclusive eletrônicos). Um novo barracão foi construído e está em fase de acabamento, porém, não possui licenciamento.

Resíduos acumulados no pátio.

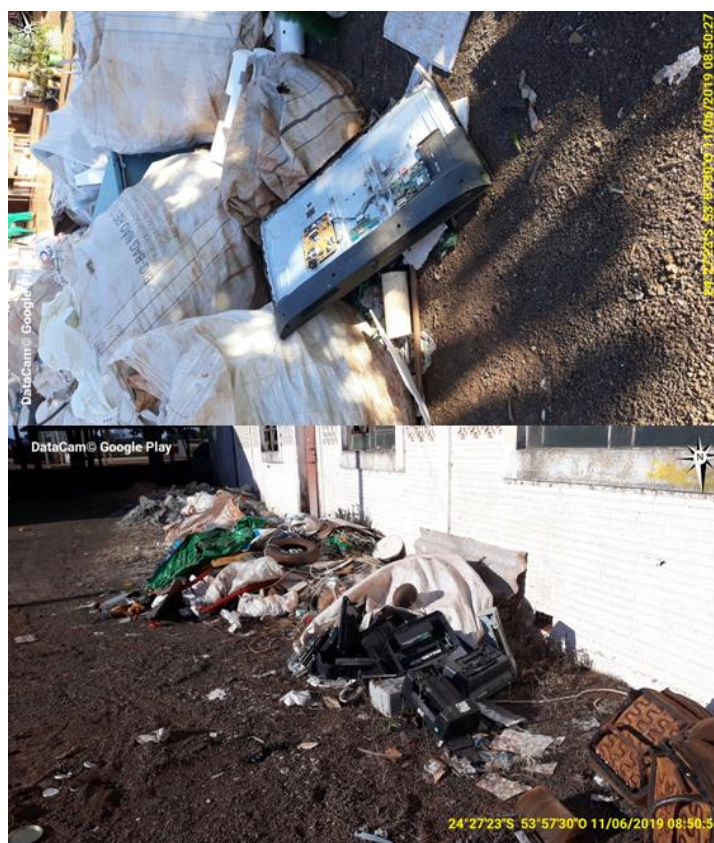
Resíduos eletrônicos

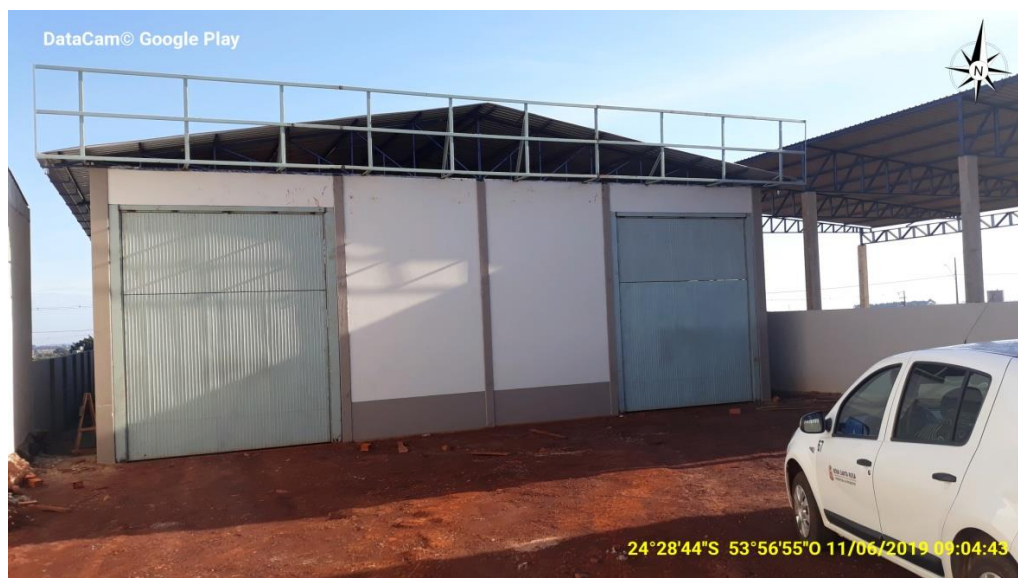
Novo barracão para a associação de catadores.

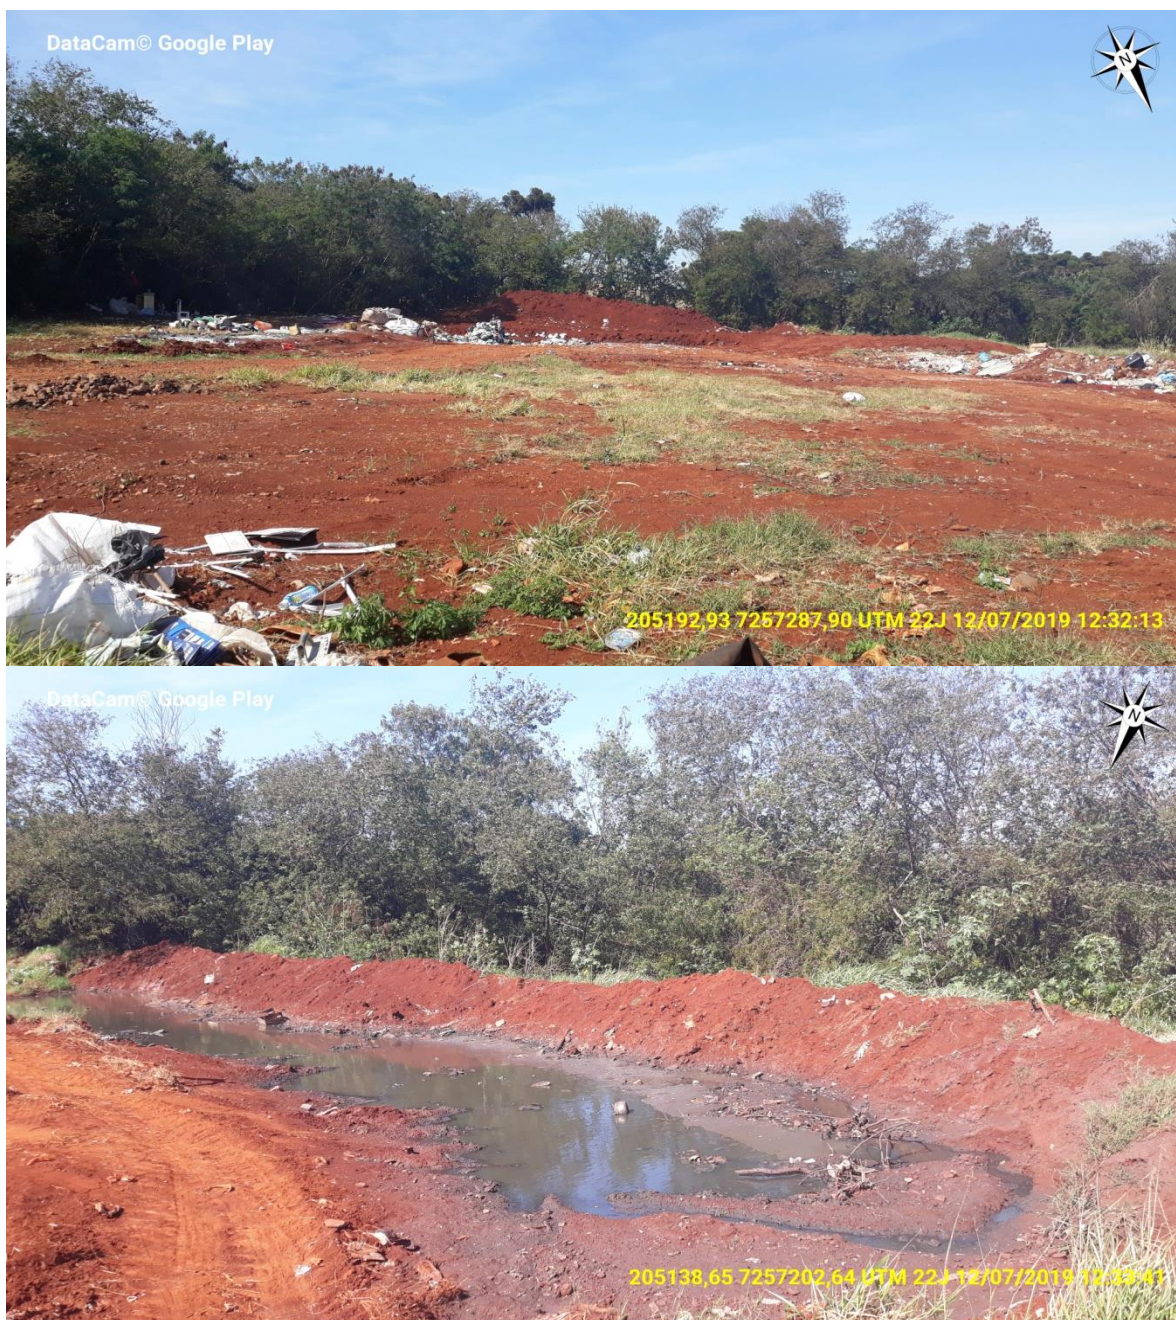
A antiga área de disposição final foi encerrada. Atualmente está sendo operado em forma de valas, tendo sido implantada uma nova vala impermeabilizada com geomembrana e sistema de coleta de chorume com destinação para uma lagoa, porém, ainda não estão em operação. Constatou-se a presença de catadores e evidências de realização de queimadas. O barracão de triagem apresenta condições precárias.

Área do aterro de Ouro Verde do Oeste.

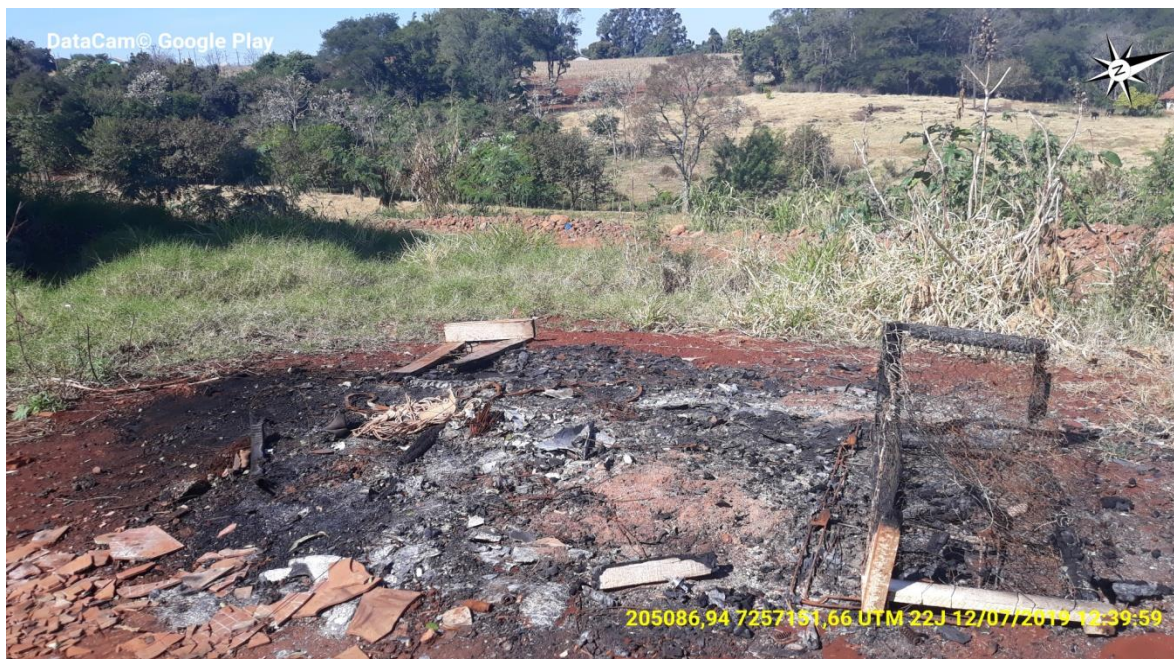
Queimada ao lado do barracão de triagem.

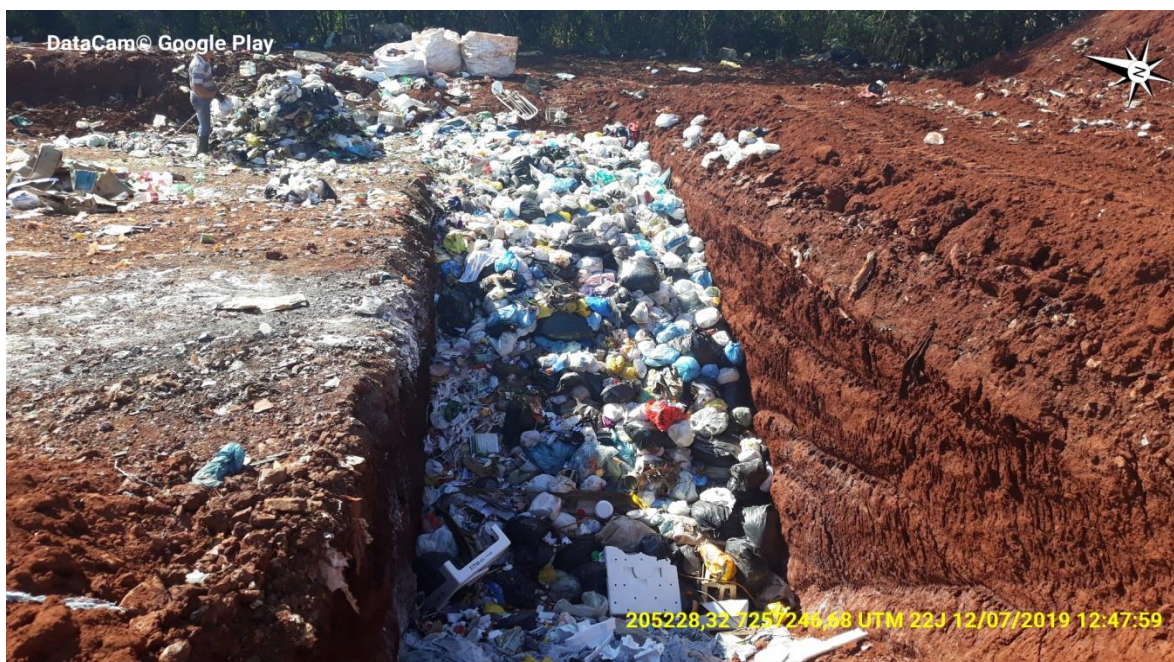
Vala em operação.

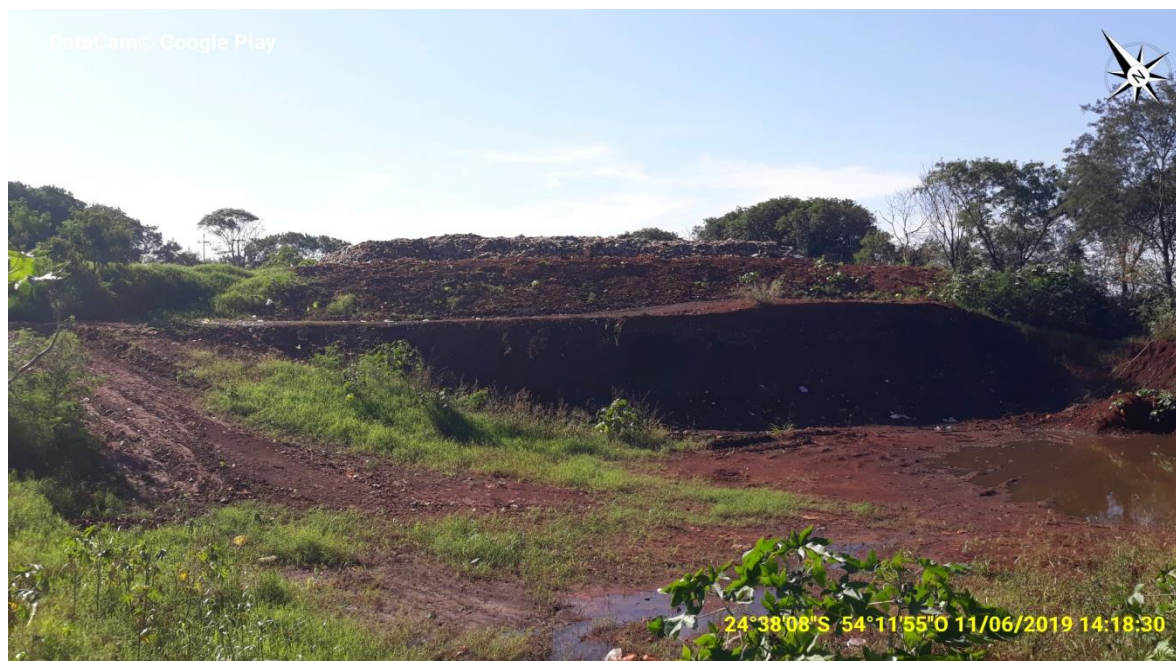
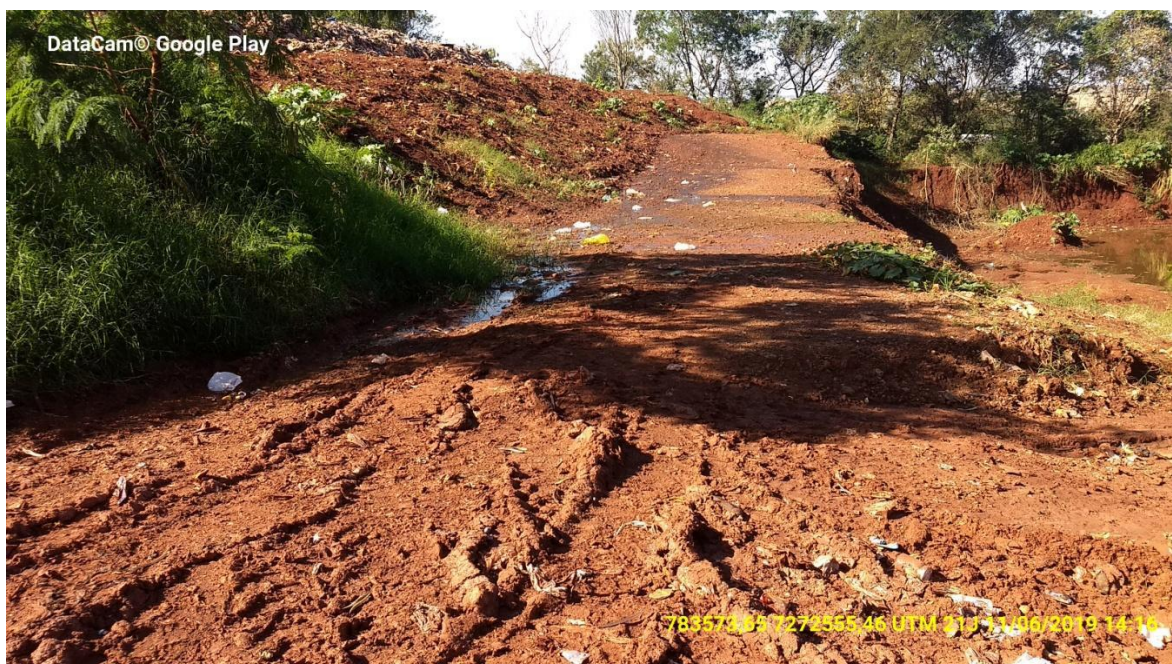
A área para aterramento de resíduos sólidos encontra-se em condições inadequadas de operação: resíduos sem camada de cobertura, inexistência de sistema de drenagem e tratamento de gases, inexistência de sistema de drenagem e tratamento de percolado, inexistência de sistema de drenagem superficial. A triagem e armazenamento dos resíduos recicláveis são feitas em local coberto, no entanto, o barracão não possui piso impermeável.

Células de resíduos.

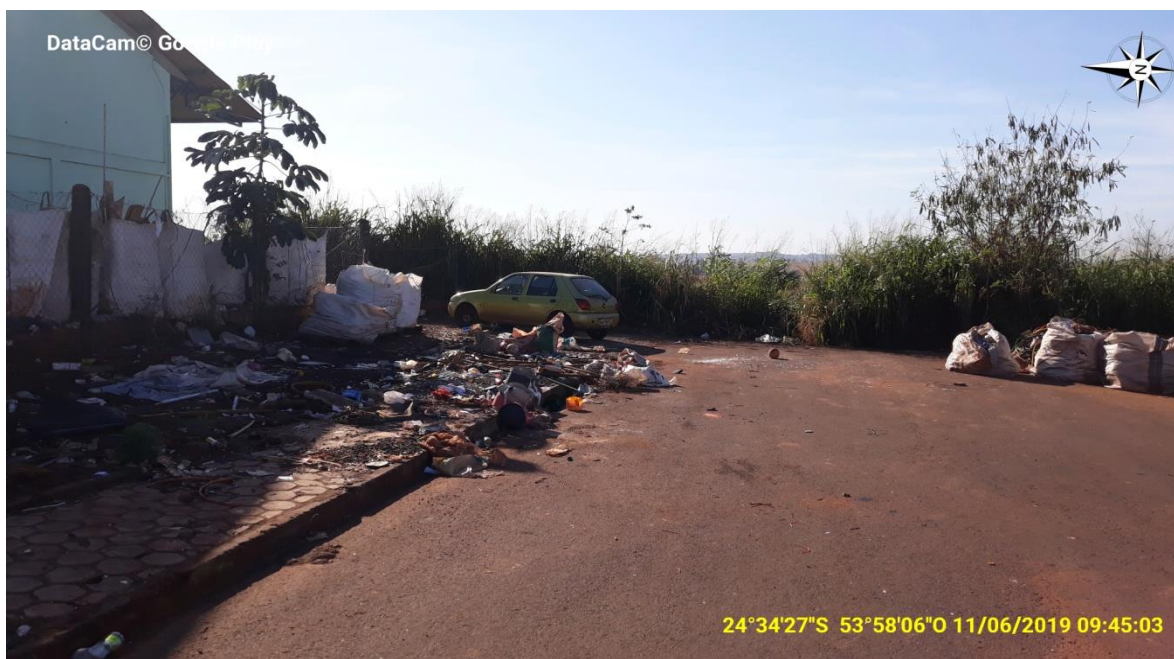
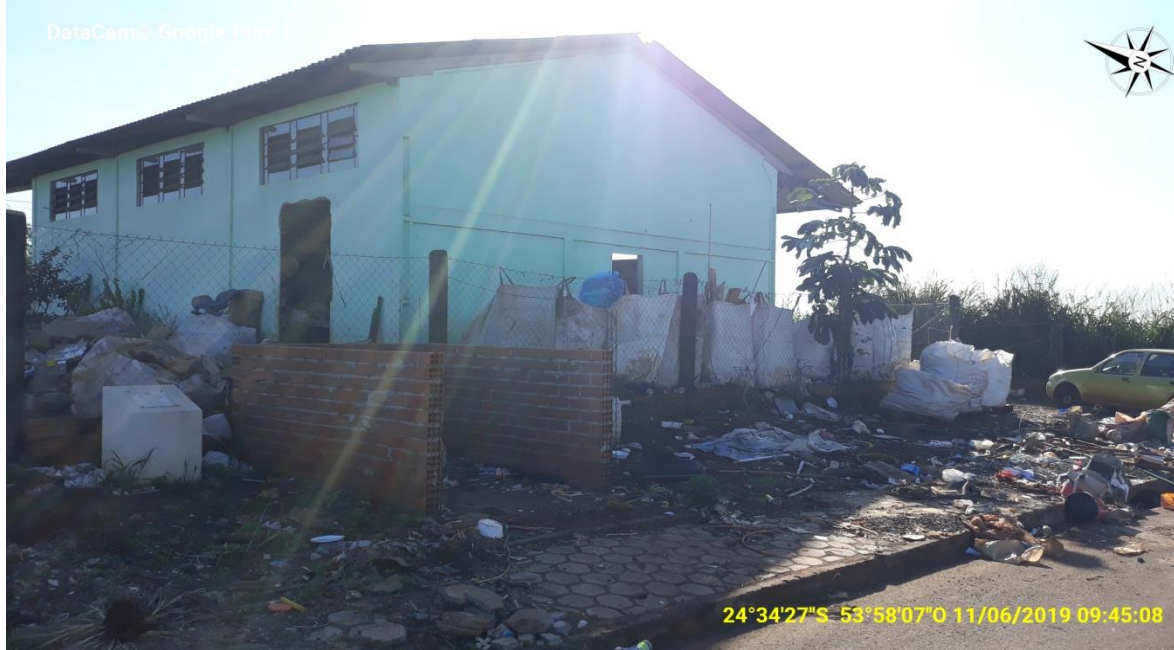
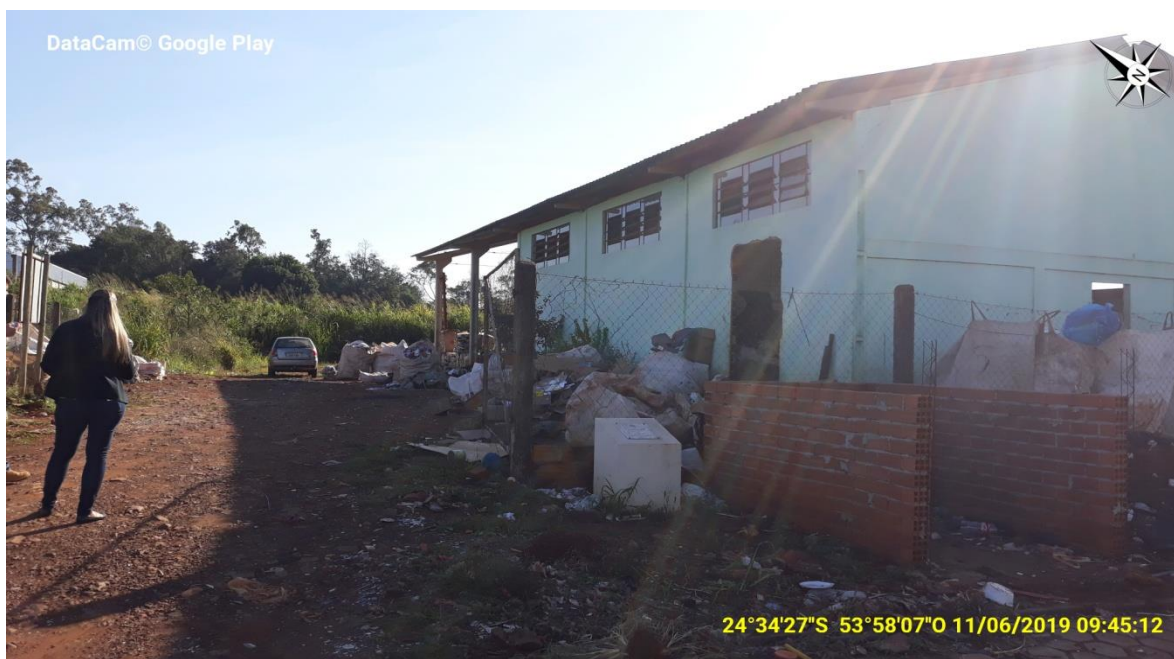
A coleta dos materiais recicláveis é feita pela prefeitura, constatou-se pontos de acúmulo de resíduos no pátio, presença de alguns materiais eletrônicos e indícios de queima. Está em fase de planejamento a ampliação do barracão de triagem.

Barracão da associação de catadores de materiais recicláveis.

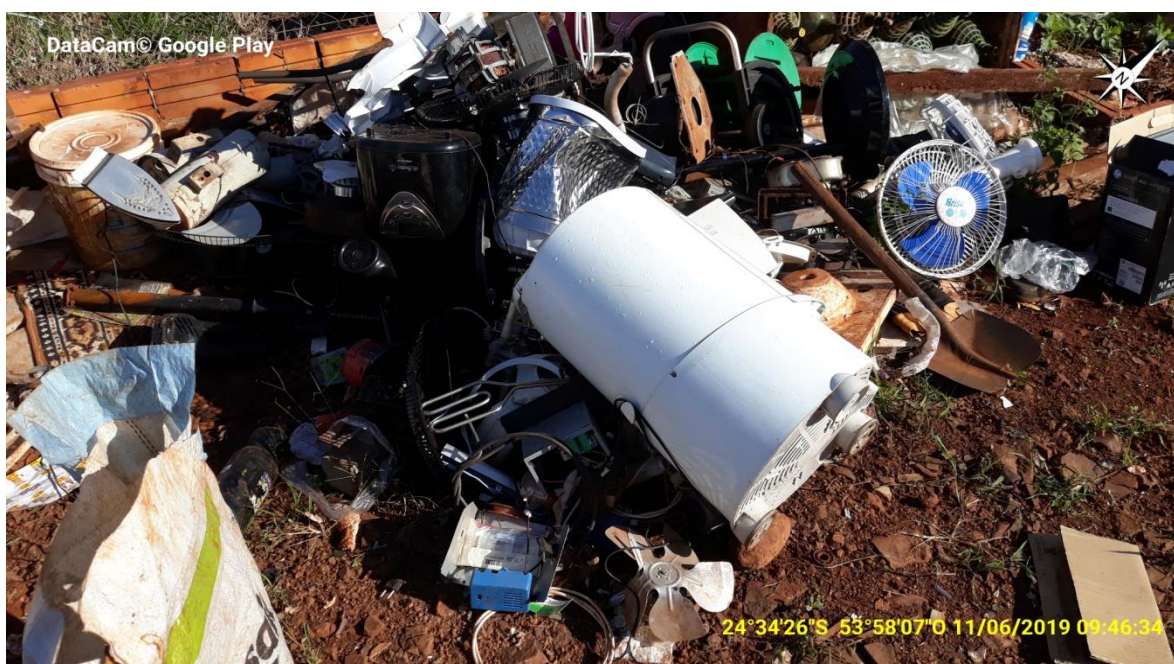
Resíduos eletrônicos

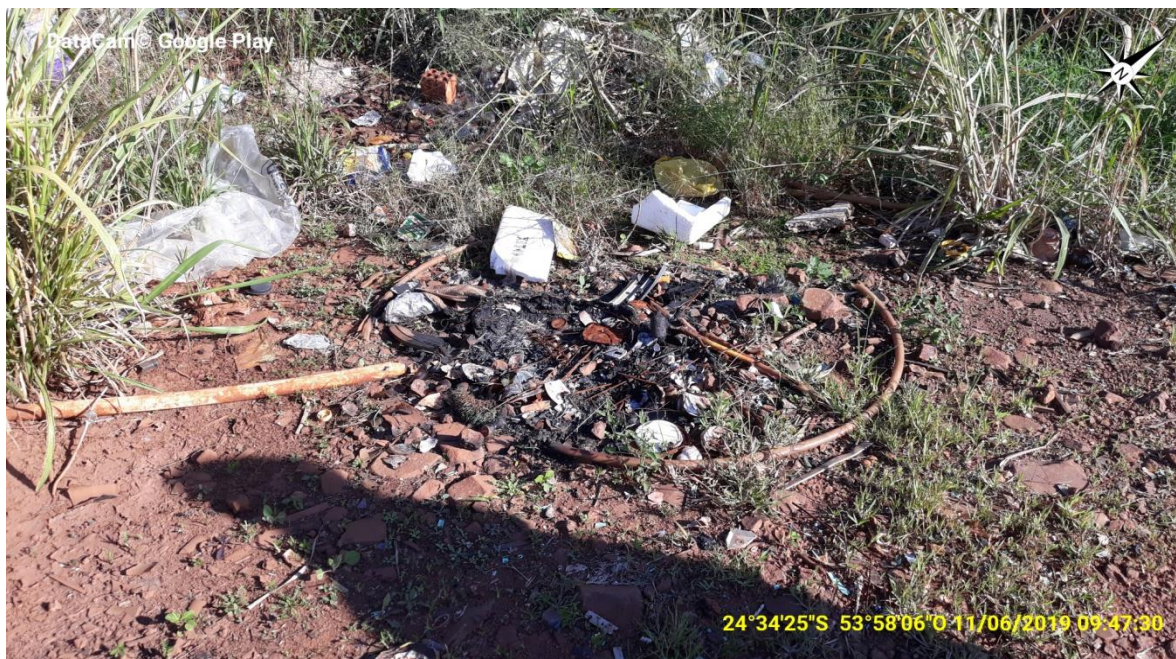
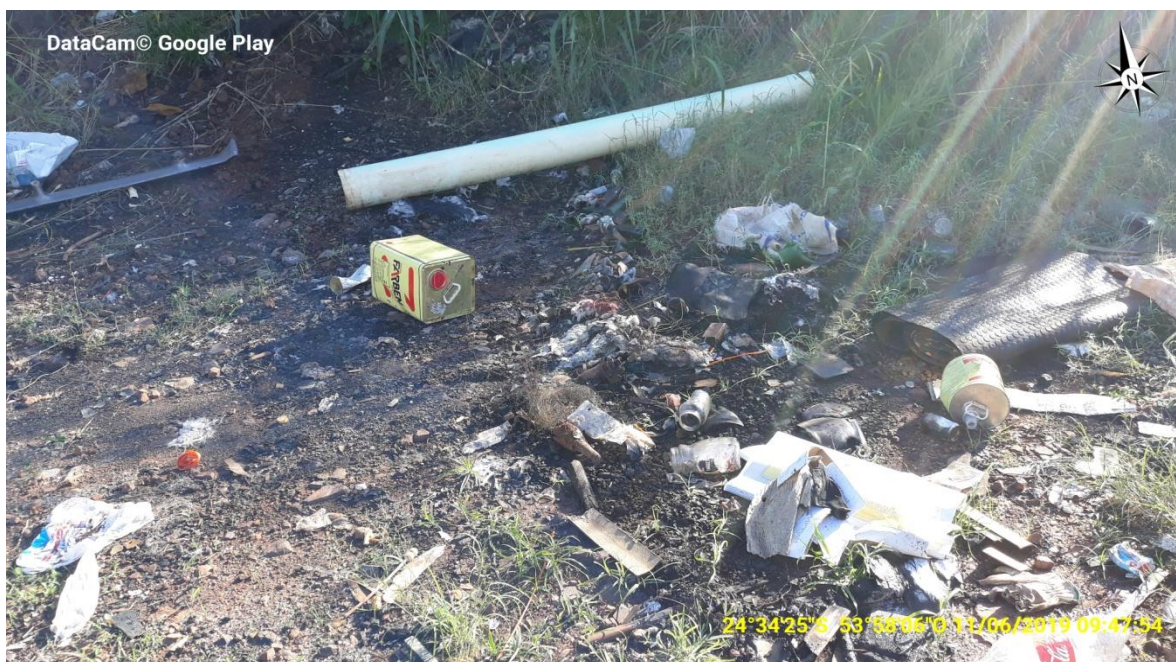
Indícios de queima.

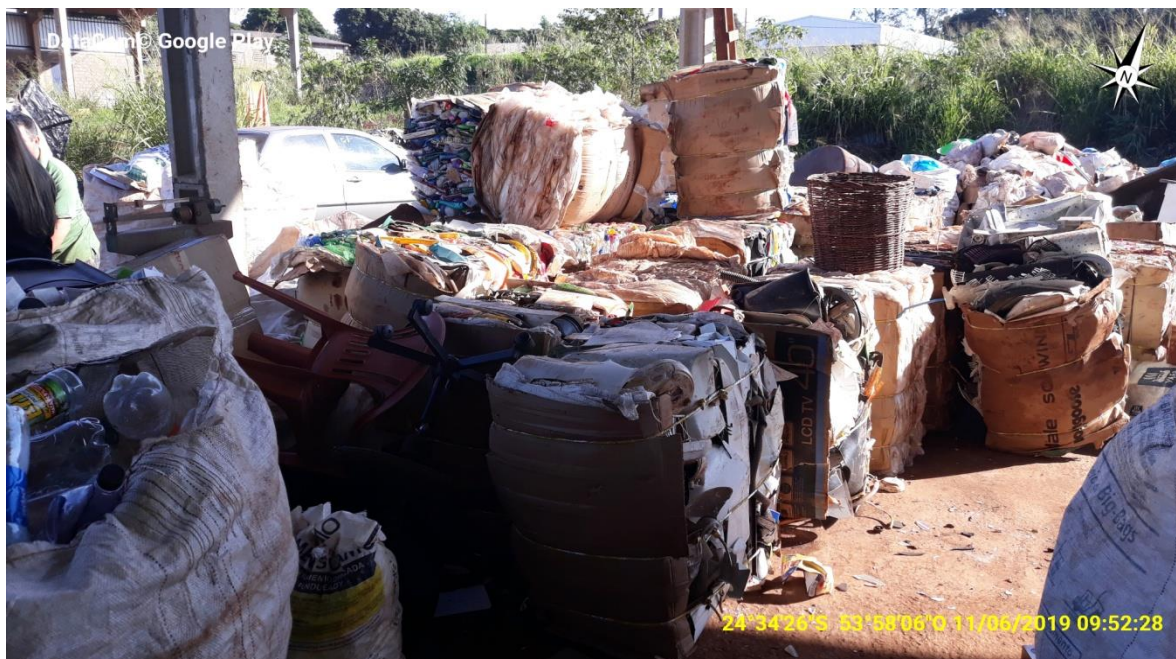
Resíduos prontos para venda.

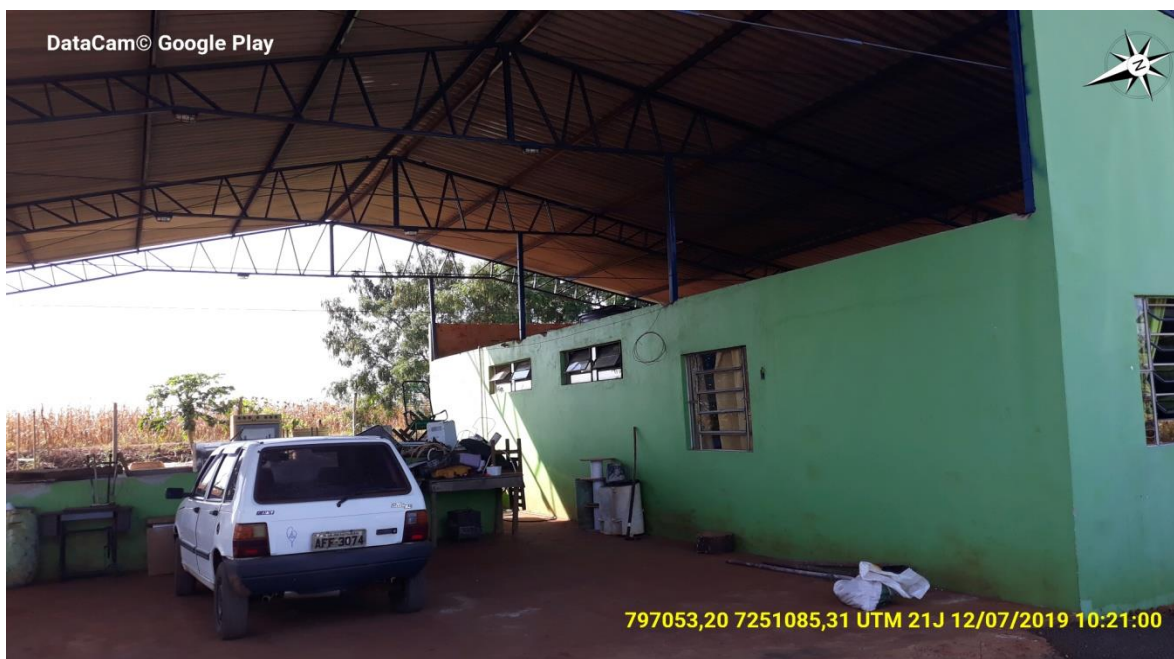
O barracão de triagem do Município não está em operação, estando previstas a reforma e ampliação do mesmo. A área onde está localizado o barracão vem recebendo resíduos além dos classificados como recicláveis. Os mesmos estão sendo dispostos em solo, sem nenhum critério de segregação, havendo ainda focos de queimada no local.

Barracão de reciclagem que será reformado.

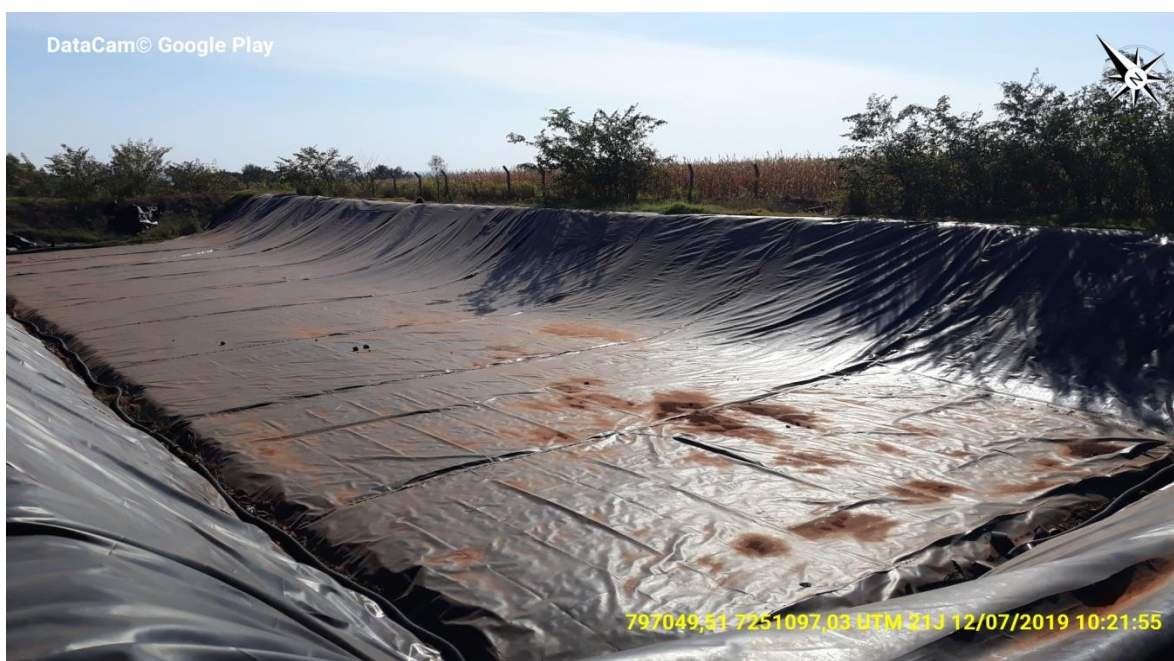
O Município possui área para aterramento de resíduos sólidos urbanos em área caracterizada como “lixão”, sem nenhum tipo de controle ambiental e com presença de catadores. A área possui previsão para encerramento em agosto/2019. O Município possui uma área, ao lado do barracão de triagem, onde foi construído uma vala impermeabilizada para destinação dos resíduos, porém, a mesma não está sendo utilizada e não possui licenciamento.

Vala impermeabilizada para disposição dos rejeitos.

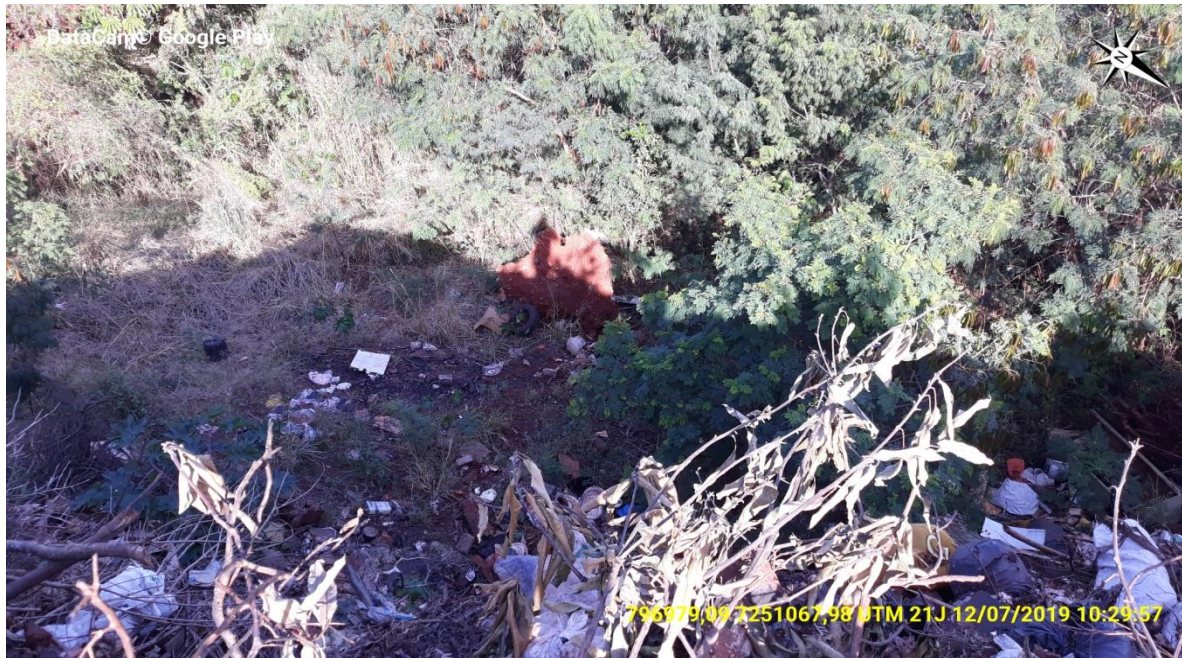
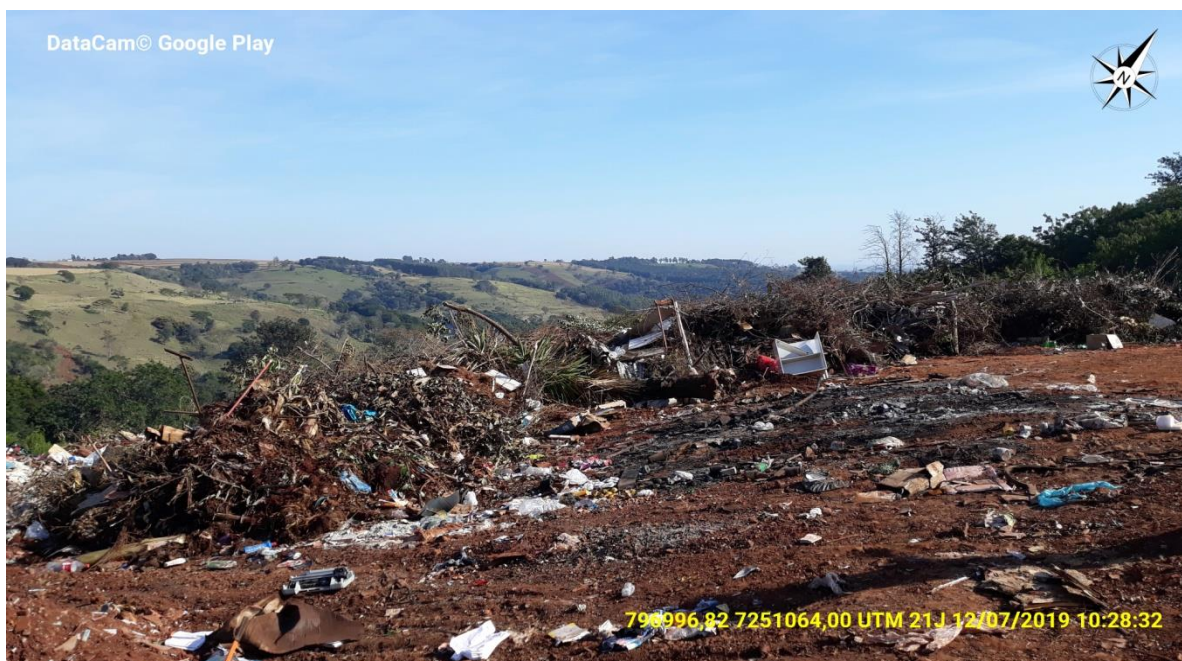
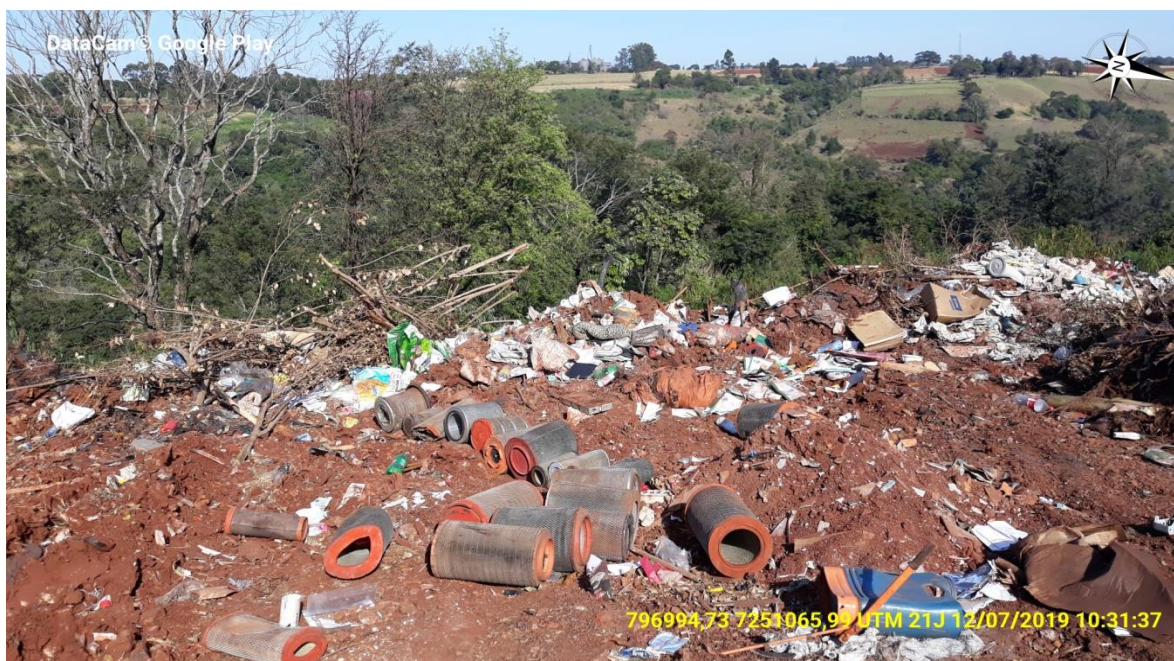
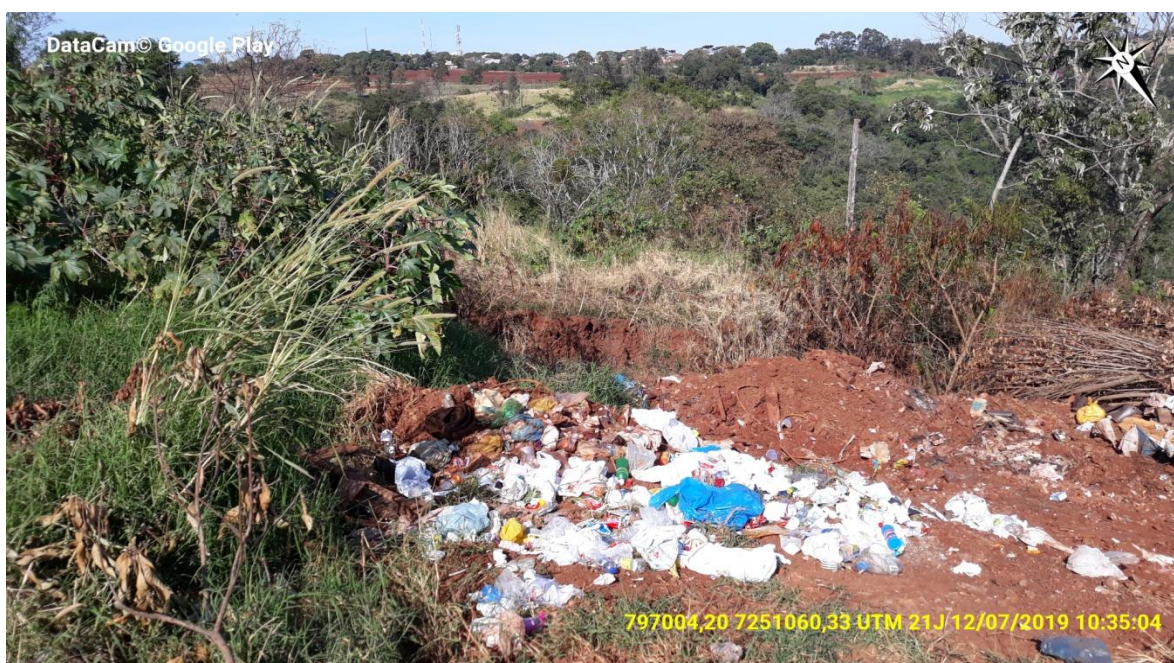
Área próxima ao barracão de reciclagem onde está sendo destinados resíduos sem segregação.
