## Relatório

### Situação dos Aterros Sanitários nos Municípios Participantes do Consórcio Intermunicipal de Resíduos Sólidos

Este memorial descritivo foi elaborado mediante vistoria técnica e análise dos processos existentes dos 17 Municípios de competência do Escritório Regional de Toledo participantes do Consórcio Intermunicipal de Resíduos Sólidos, relatando suas melhorias, precariedades bem como as respectivas licenças em vigência.

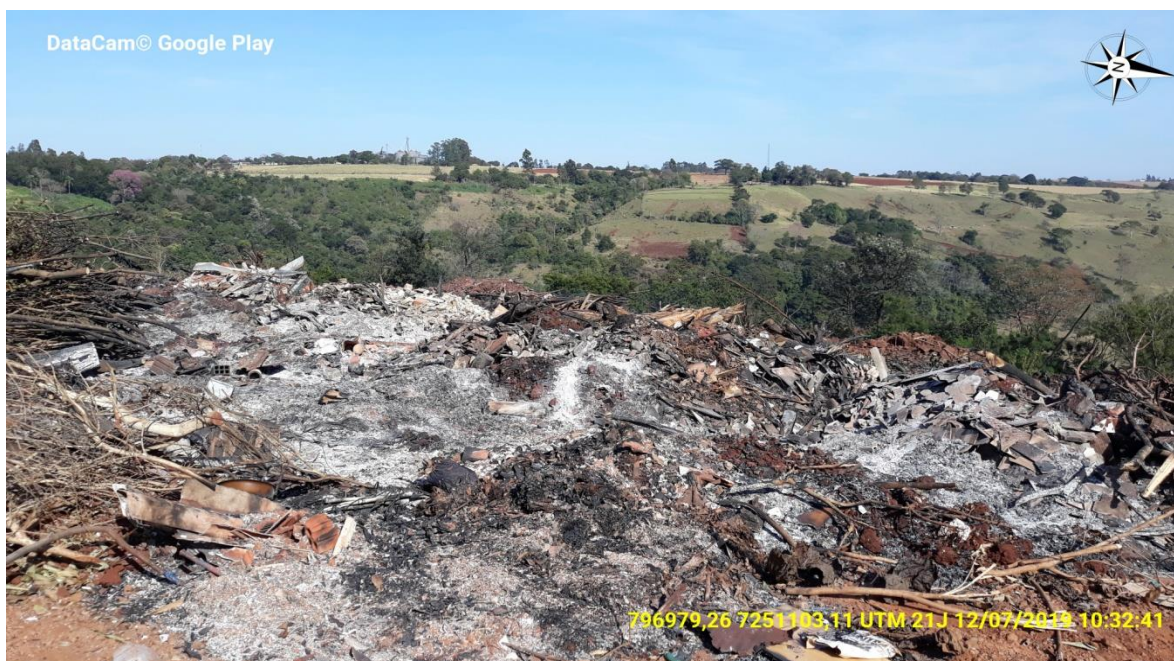
Indícios de queimada.

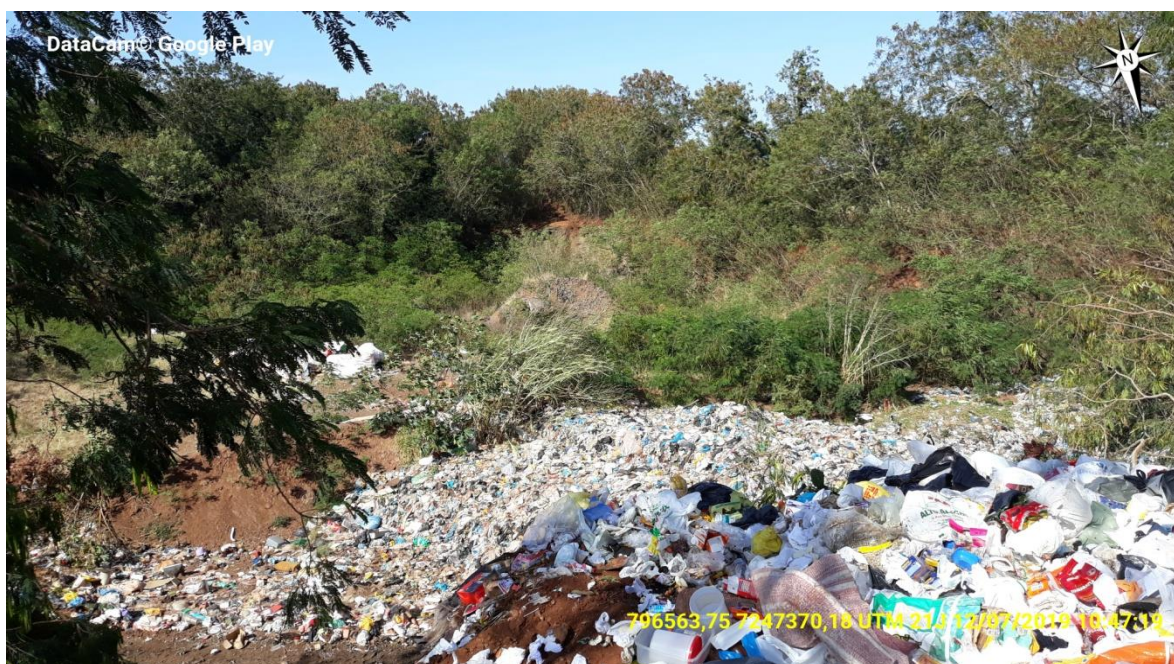
O Município possui área para aterramento de resíduos sólidos urbanos em área caracterizada como “lixão”, sem nenhum tipo de controle ambiental e com presença de catadores. A área possui previsão para encerramento em agosto/2019. O Município possui uma área, ao lado do barracão de triagem, onde foi construído uma vala impermeabilizada para destinação dos resíduos, porém, a mesma não está sendo utilizada e não possui licenciamento.

Área do “lixão”.

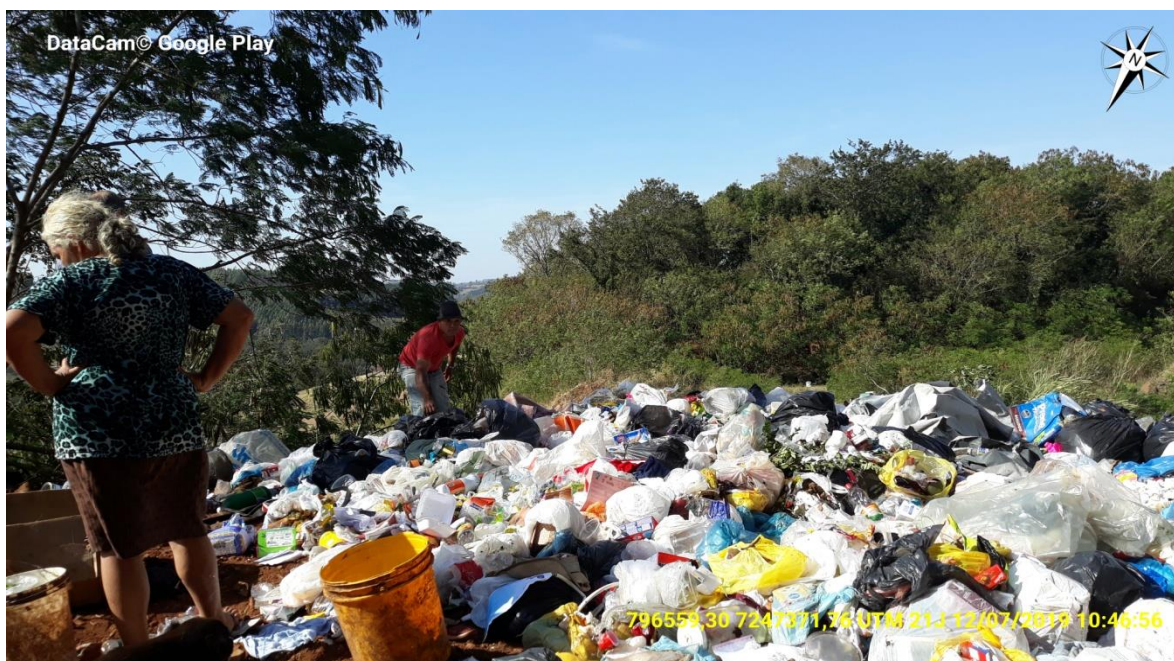
Presença de catadores no “lixão”.

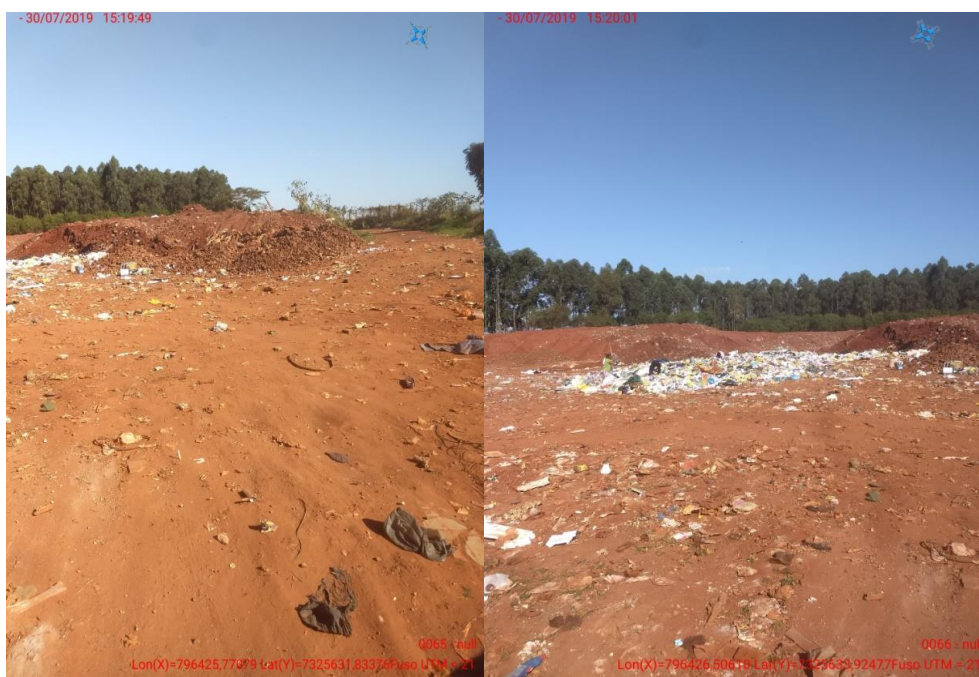
Referente a área de aterramento de resíduos, as condições de operação encontram-se inadequadas, o recobrimento com solo não acontece de forma regular e constatou-se a presença de catadores.

Área do aterro de Terra Roxa.

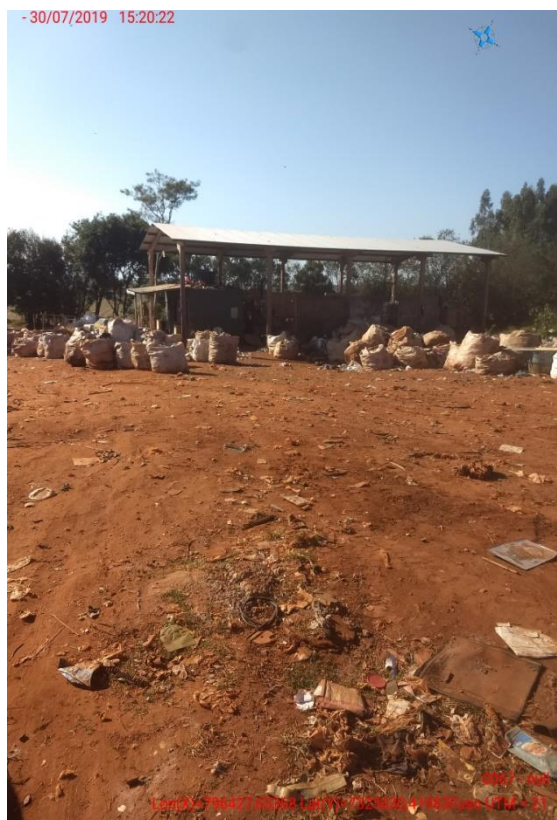
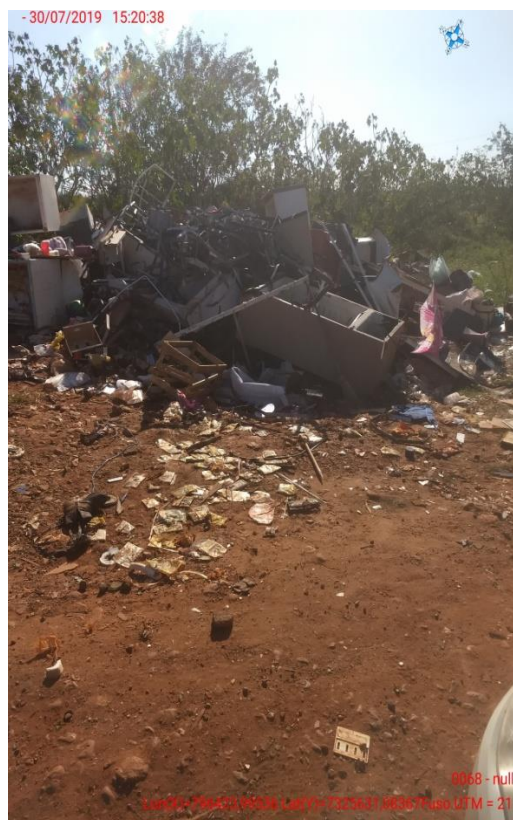
Barracão de triagem e resíduos dispostos no pátio.
